### 簡易専用水道検査済証

検査日	平成18年11月2日		整理番号(施設コード)	小矢部市-019	
検査施設	名称	介護老人保健施設 ゆうゆうハウス			
	所在地	富山県小矢部市島322			
設置者	名称	医療法人社団啓愛会 理事長			
	所在地	富山市金代1-2			
管理者	名称	有限会社富山センカン	担当者	堀田伸二	
	所在地	富山市金代1-2	電話	076-423-1871	
検査立会者	氏名	-

# 簡易専用水道検査助言事項写真

施設名	介護老人保健施設 ゆうゆうハウス
-----	------------------

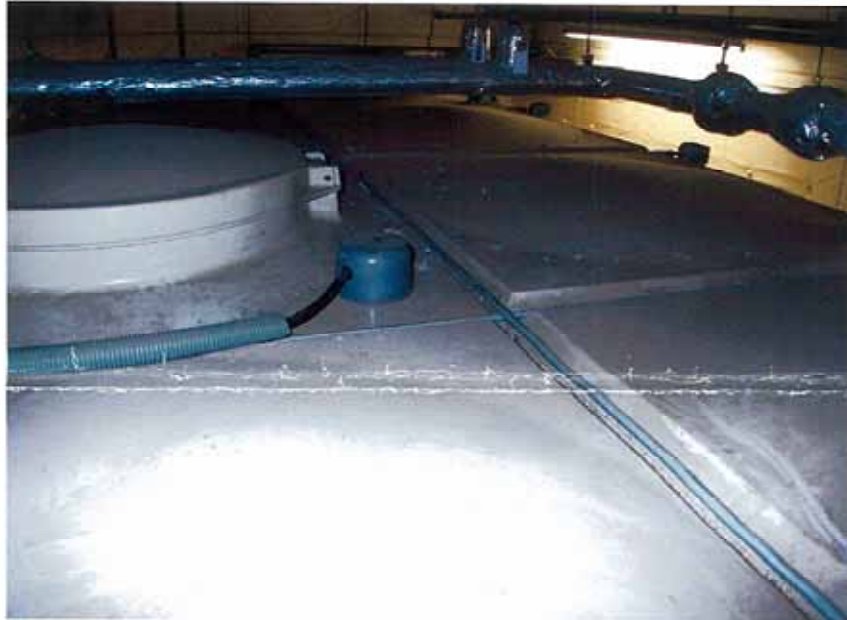
P06276-001-J03

検査事項	判定基準等	判定	
		受水槽	高置水槽
1. 水槽周囲の状態	点検、清掃、修理等に支障のない空間が確保されていること。	○	-
	清潔であり、ごみ、汚物等が置かれていないこと。	○	-
	水槽周辺にたまり水、湧水等がないこと。	○	-
2. 水槽本体の状態	点検、清掃、修理等に支障のない形状であること。	○	-
	亀裂し、又は漏水している箇所がないこと。	○	-
	雨水等が入り込む開口部や接合部のすき間がないこと。	○	-
3. 水槽上部の状態	水位電極部、揚水管等の接合部が固定され、防水密封されていること。	○	-
	水槽上部は水たまりができない状態であり、ほこりその他衛生上有害なものが堆積していないこと。	×	-
	水槽のふたの上には他の設備機器等が置かれていないこと。	○	-
4. 水槽内部の状態	水槽の上床盤の上には水を汚染するおそれのある設備、機器等が置かれていないこと。	○	-
	汚泥、赤さび等の沈積物、槽内壁又は内部構造物の汚れ、塗装の剥離等が異常に存在しないこと。	○	-
	掃除が定期的に行われていることが明らかであること。	○	-
	外壁塗装の劣化等により光が透過する状態になっていないこと。	○	-
	当該設備以外の配管設備が設置されていないこと。	○	-
5. マンホールの状態	流入口と流出口が近接していないこと。	○	-
	水中及び水面に異常な浮遊物質が認められないこと。	○	-
	ふたが防水密封型のものであって、ほこりその他衛生上有害なものが入らないものであること。	○	-
5. マンホールの状態	点検等を行う者以外の者が容易に開閉できないものであること。	○	-
	マンホール面は、槽上面から衛生上有効に立ち上がっていること。	○	-

受水槽上部のほこり等の堆積物を除去して下さい。
